Mise à jour de version 2.3.1 en 2.3.3

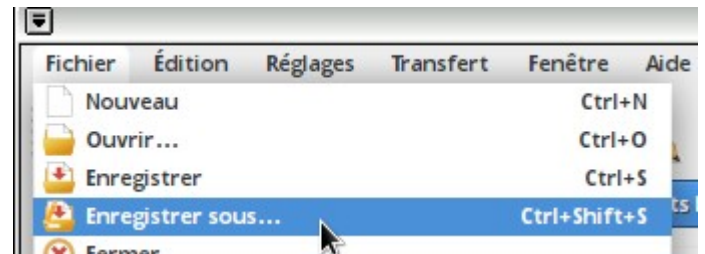
Menu fichier / Enregistrer sous...

pour sauver les modèles existants model_xx_jjmmaa.otx
